# 360°全方位カメラご提案事例

# 1.全方位カメラお役立ち事例① 【風除室】【提案前】

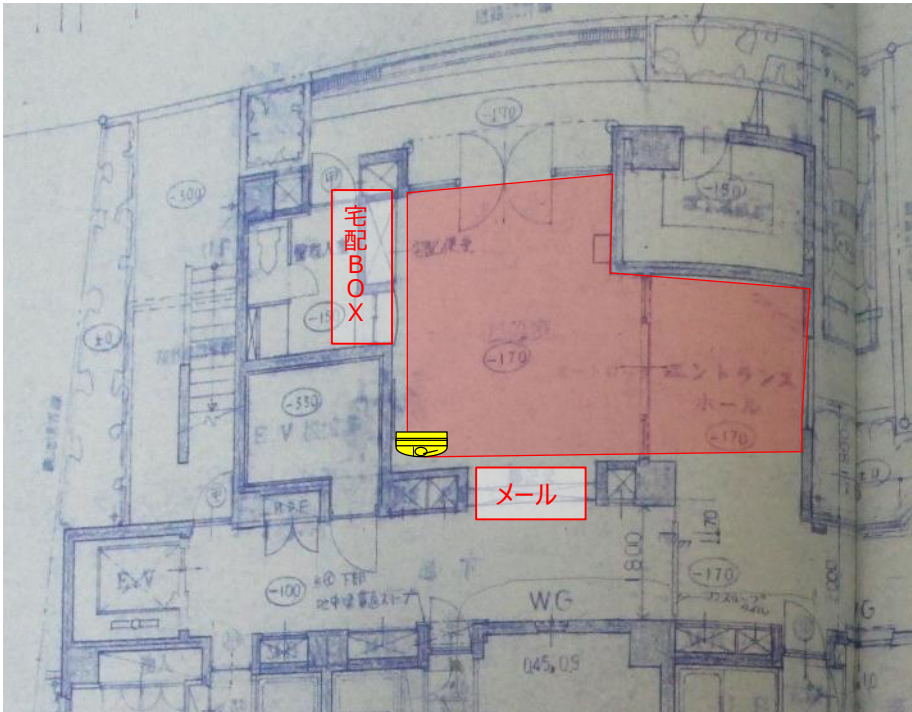
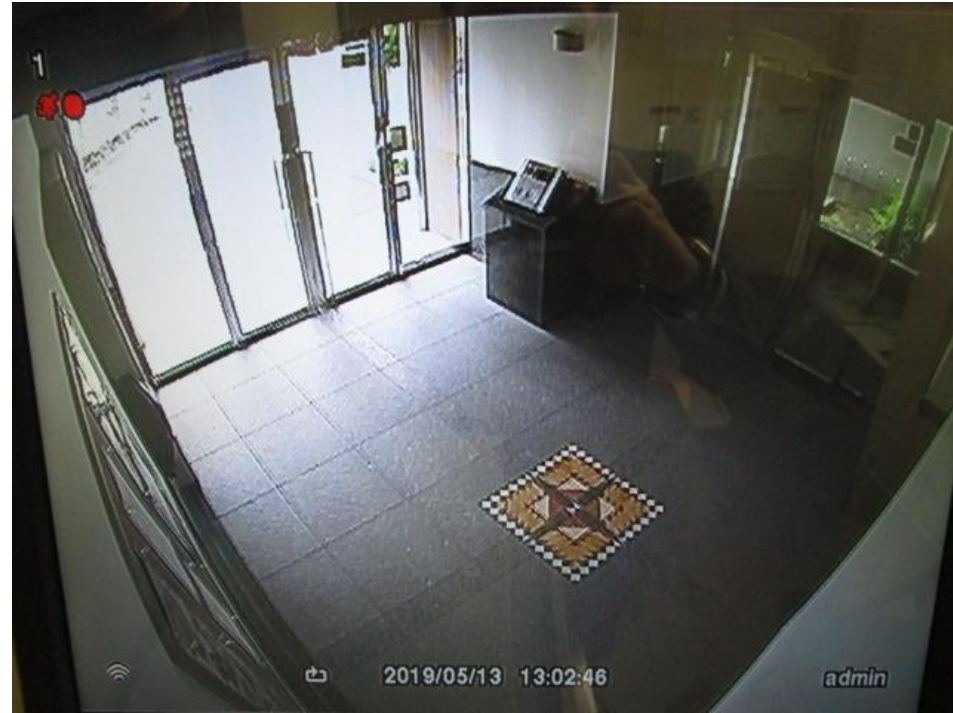
- ・風除室やメールコーナー、エレベーター内等、屋内向けのカメラ
- ・撮影範囲：約90°

- ① 出入りを斜めから撮影しているため、顔がよく分からない。
- ② メールポスト、宅配ロッカーが死角になっており、証拠能力がない。
- ③ カメラの下が死角になっており、死角で問題が発生しても分からない。
- ④ 風除室外側が白飛びしており、外側での事象が確認出来ない。

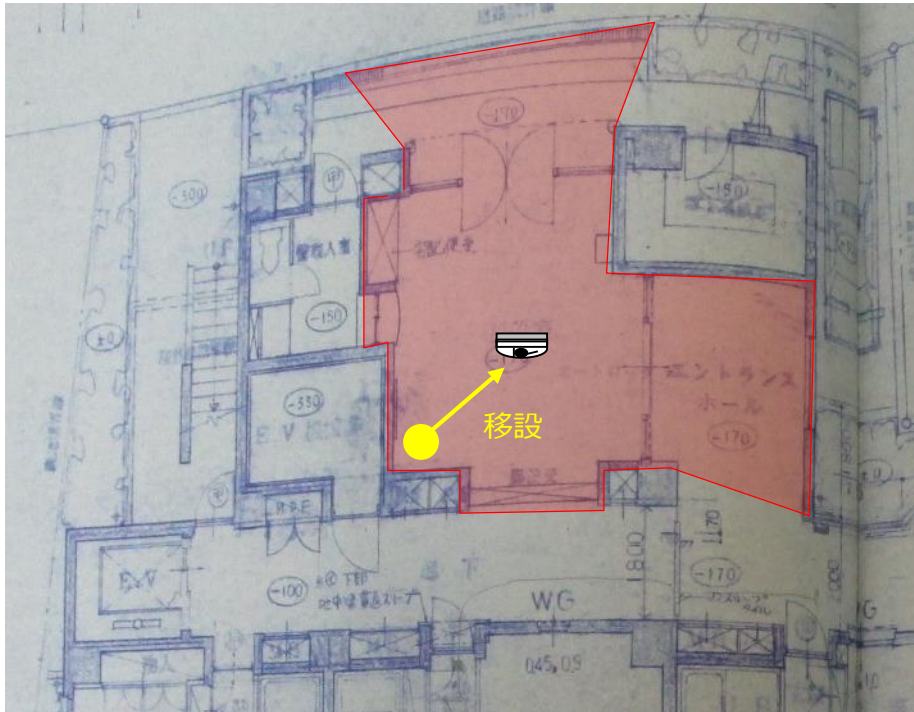
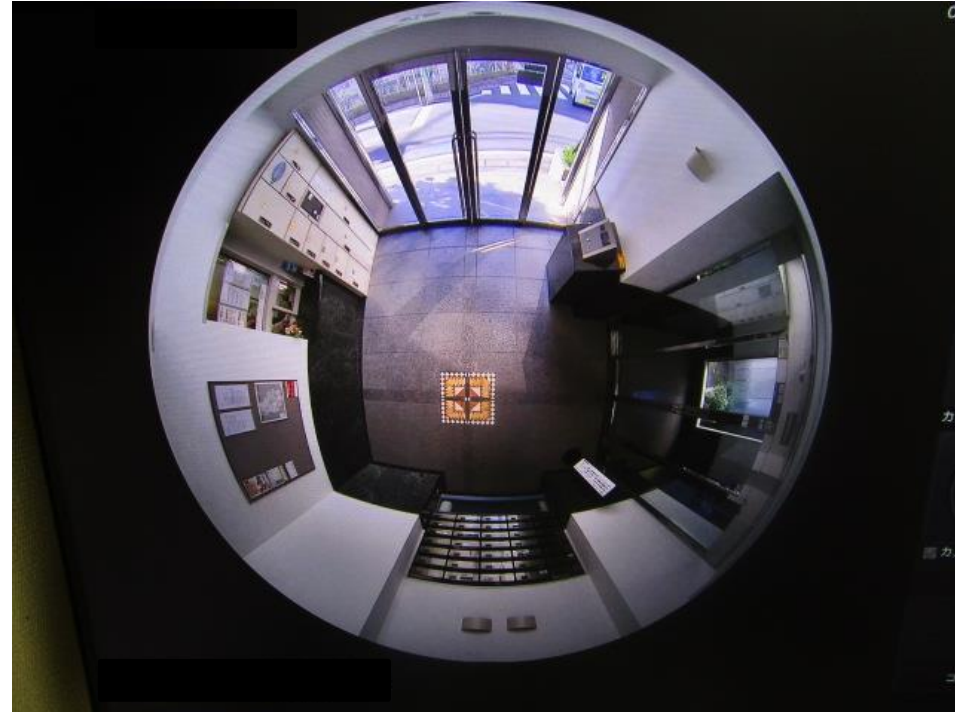
- ・屋内外問わず様々な場所に設置可能  
(屋外設置時は屋外用モデルをご提案)
- ・撮影範囲：360°

- ① 出入りを正面から撮影することにより人物像が識別し易くなった。
- ② メールポスト、宅配ロッカーが撮影可能になり、証拠能力が向上した。
- ③ 風除室内の死角が全て無くなった。
- ④ 風除室外側の白飛びが無くなり、外側の状況確認が可能になった。
- ⑤ 内蔵マイクで風除室内での会話を録音し、証拠能力が向上した。

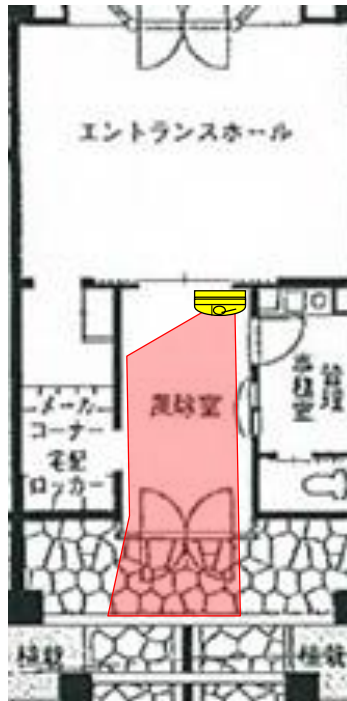
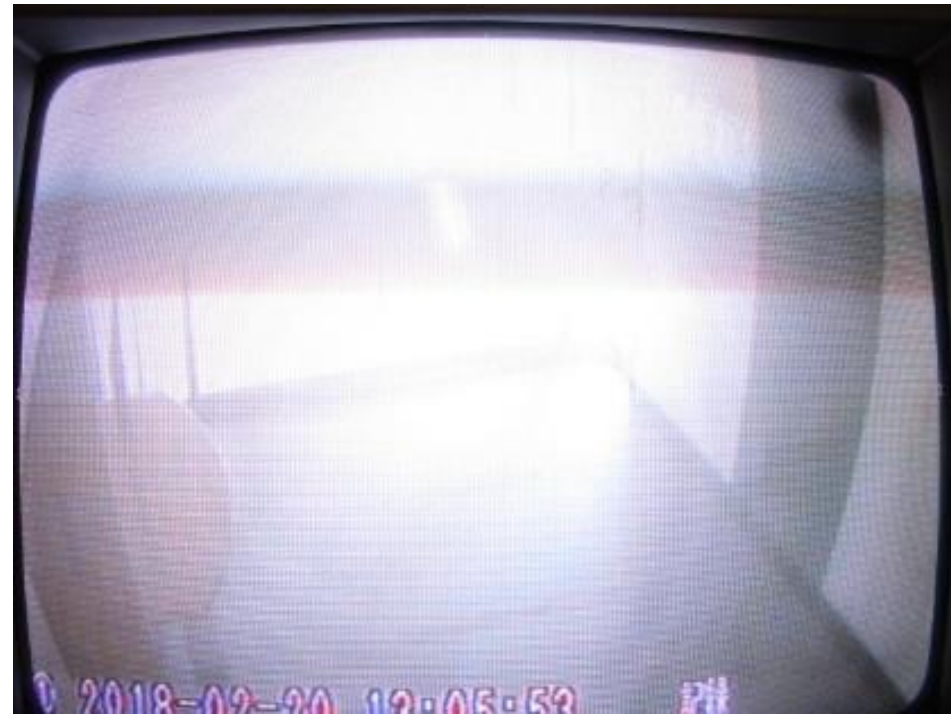
- ・風除室やメールコーナー、エレベーター内等、屋内向けのカメラ
- ・撮影範囲：約90°

- ① 出入りを斜めから撮影しているため、顔がよく分からない。
- ② メールポスト、宅配ロッカーが出入りしか分からない。
- ③ カメラの下が死角になっており、インターホン周辺の状況が分からない。
- ④ 風除室内外が白飛びしており、証拠精度が著しく低下している。

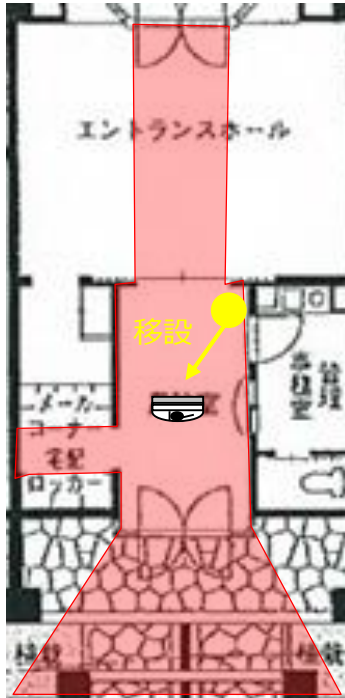
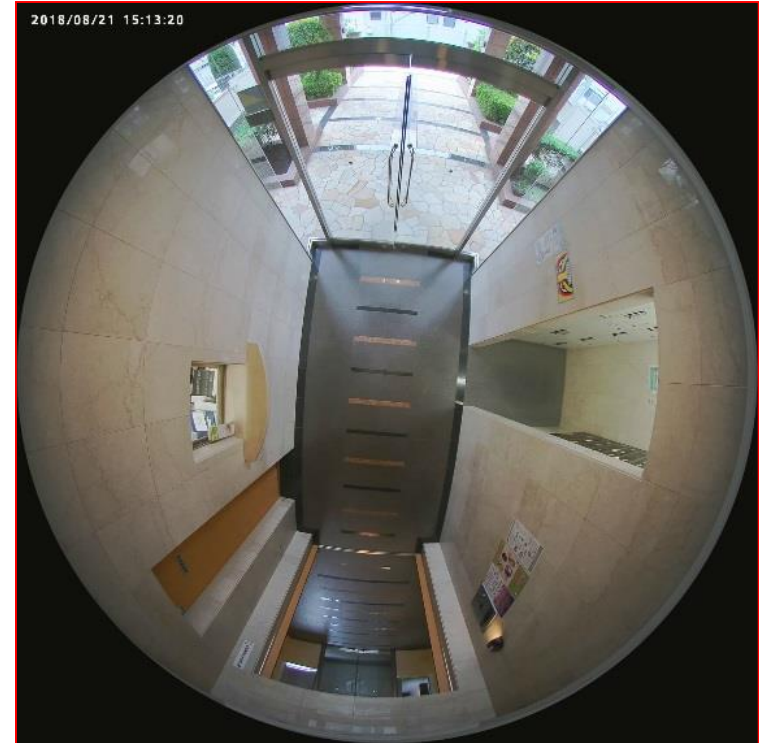
- ・屋内外問わず様々な場所に設置可能  
(屋外設置時は屋外用モデルをご提案)
- ・撮影範囲：360°

- ① 出入りを正面から撮影することにより人物像が識別し易くなった。
- ② メールポスト、宅配ロッカー自体が撮影可能になり、証拠能力が格段に向上した。
- ③ 死角であったインターホン周辺の状態も確認出来るようになった。
- ④ 映像の白飛びが無くなり、証拠精度が向上した。

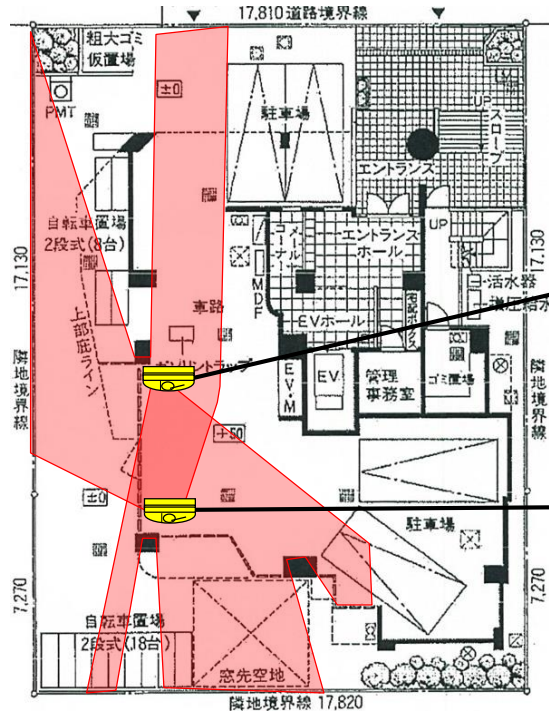
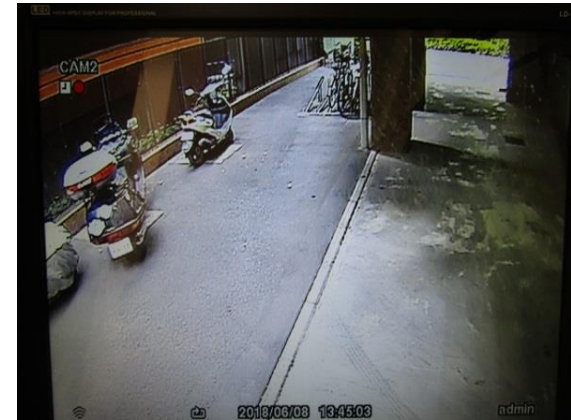
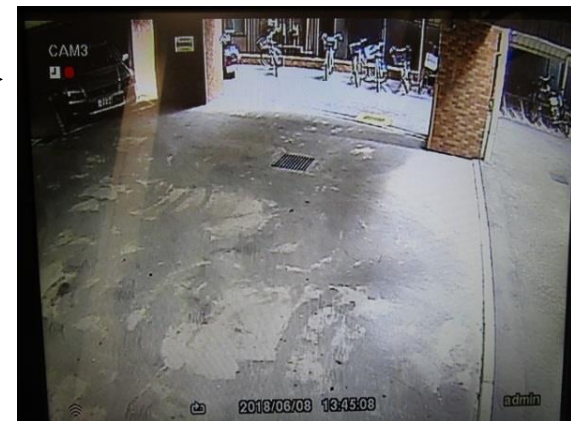
- ・風除室やメールコーナー、エレベーター内等、屋内向けのカメラ
- ・撮影範囲：約90°

- ① カメラを2台設置しているにも関わらず死角が解消出来ていない
- ② 死角の車両や自転車で問題が発生しても検証が出来ない

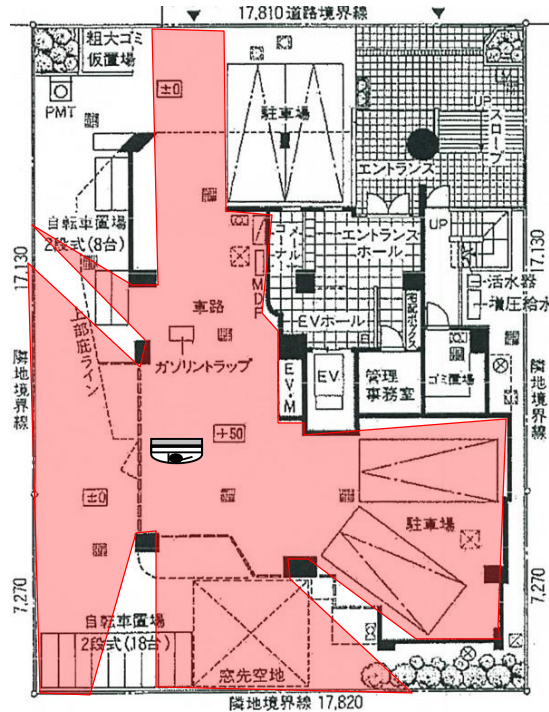
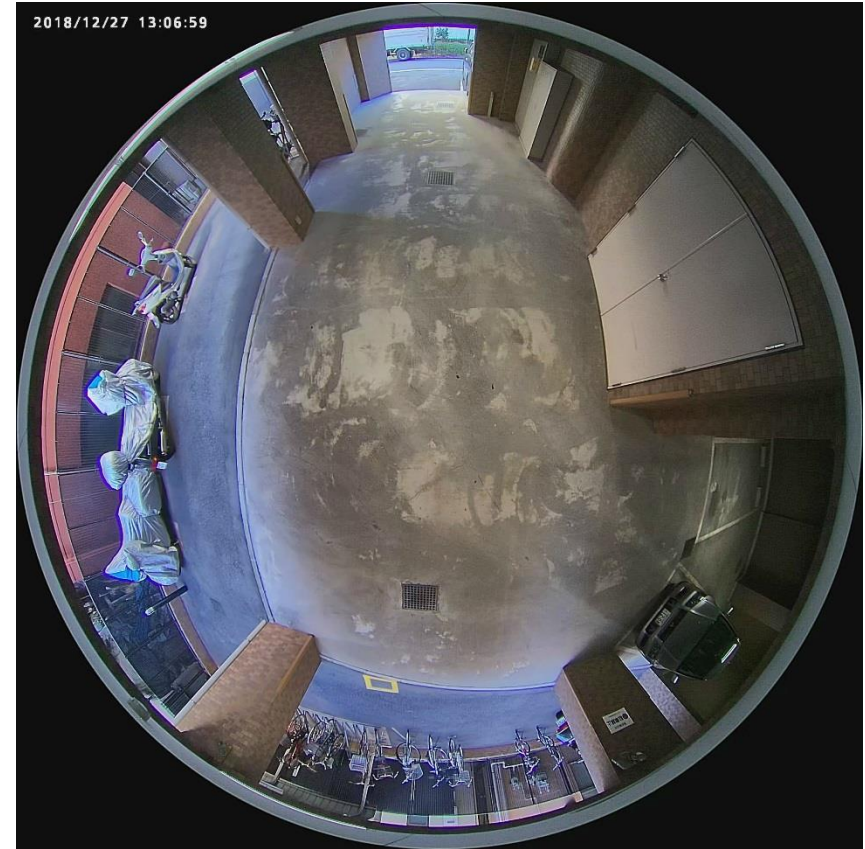
- ・屋内外問わず様々な場所に設置可能  
(屋外設置時は屋外用モデルをご提案)
- ・撮影範囲：360°

- ① 駐車場・駐輪場内の死角が柱の影以外無くなった
- ② 車両自体も撮影可能になり、証拠精度が向上した。
- ③ カメラ台数を2台→1台に削減し、コスト圧縮も出来た。

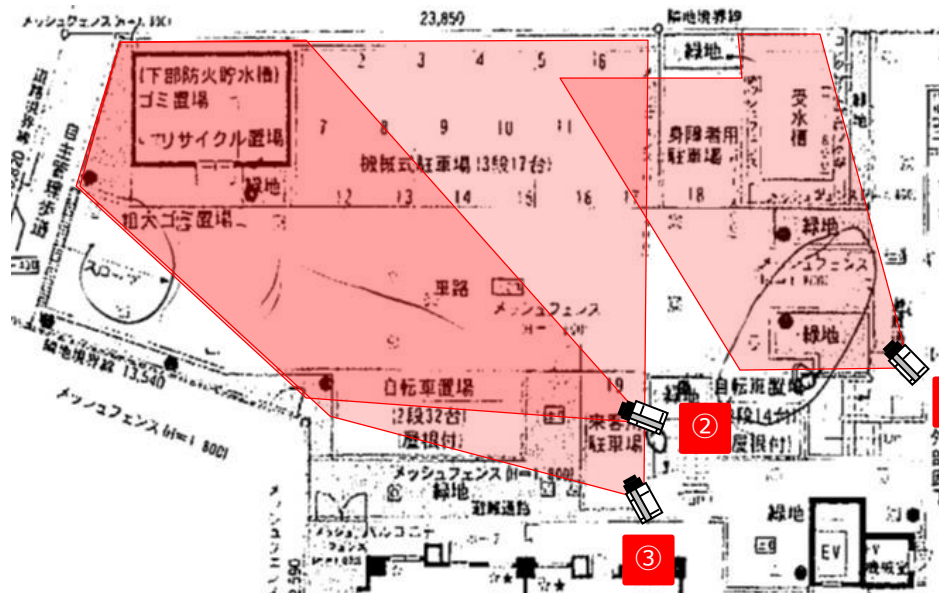
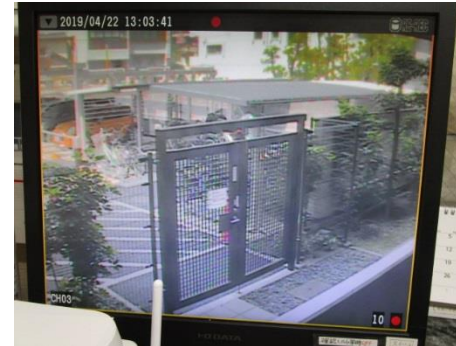
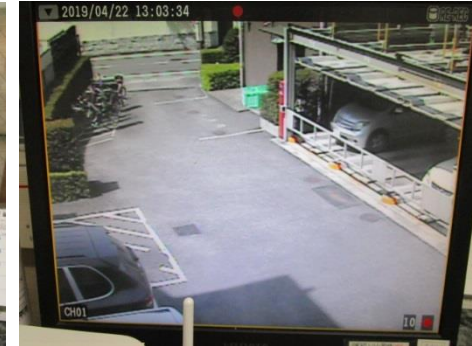
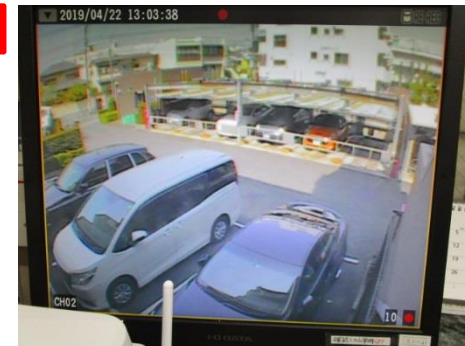
- ・駐車場、駐輪場等 屋外向けのカメラ
- ・撮影範囲：約90°

- ① カメラの映像が重複している箇所が多く、カメラ3台でも死角が解消出来ていない
- ② 撮影範囲を重視した結果カメラが目立たない場所に設置されており、不法行為の抑止効果が不十分
- ③ ゴミ置場や駐車場出入口周辺がカメラから遠く、識別性が低い

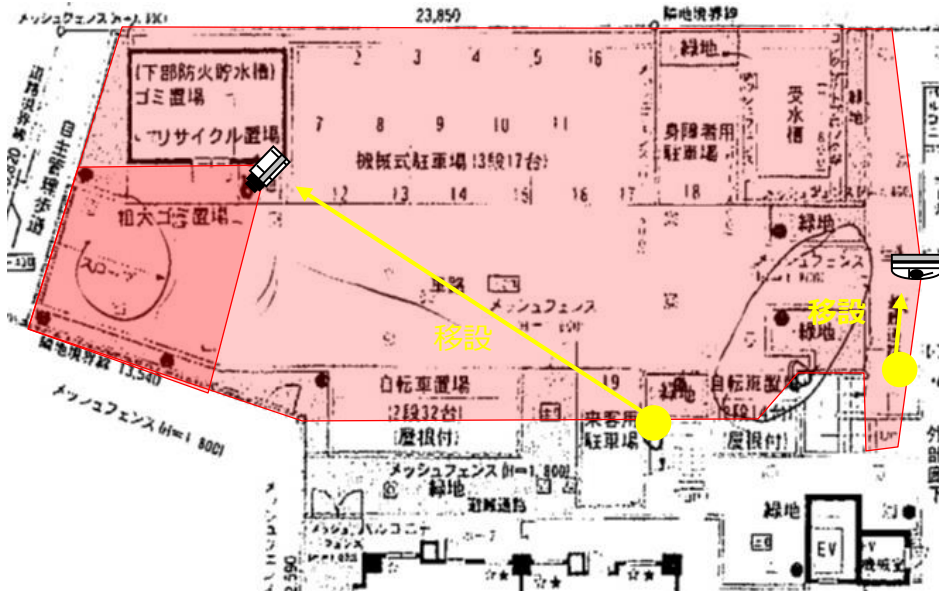
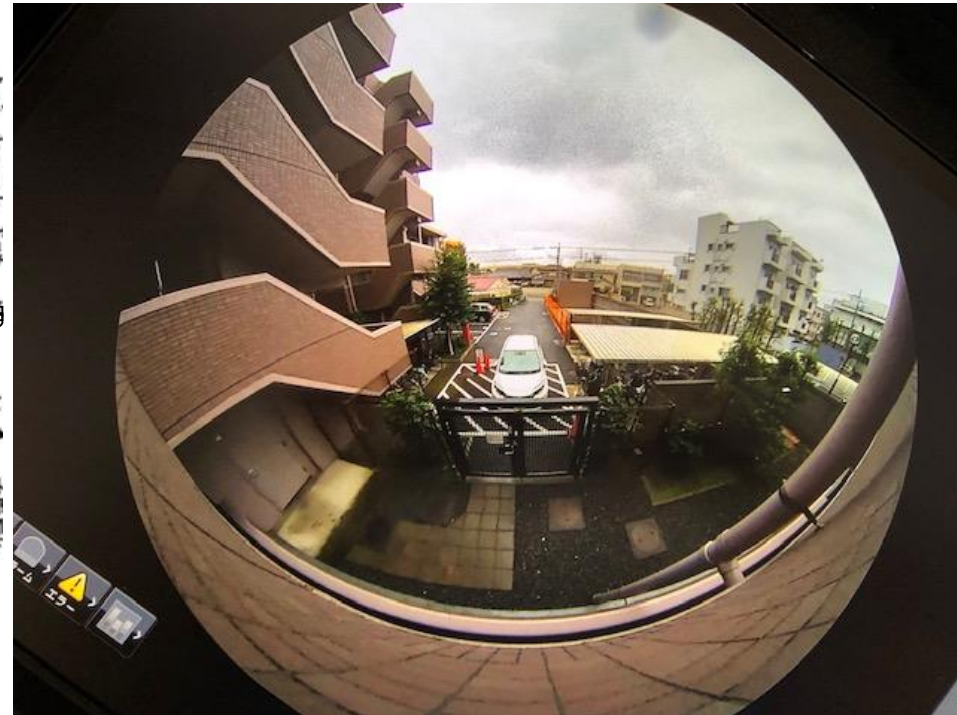
- ・屋内外問わず様々な場所に設置可能  
(屋外設置時は屋外用モデルをご提案)
- ・撮影範囲：360°

- ① カメラ機種・位置変更によりゴミ置場+駐車場出入口重視のカメラ、駐車場・駐輪場全体を撮影するカメラと、役割が明確になり、証拠精度、撮影範囲が向上した。
- ② 外部から目立つ場所にカメラを移動したため不法行為の抑止効果が向上した。
- ③ カメラ台数を1台削減しコスト圧縮に繋がった。

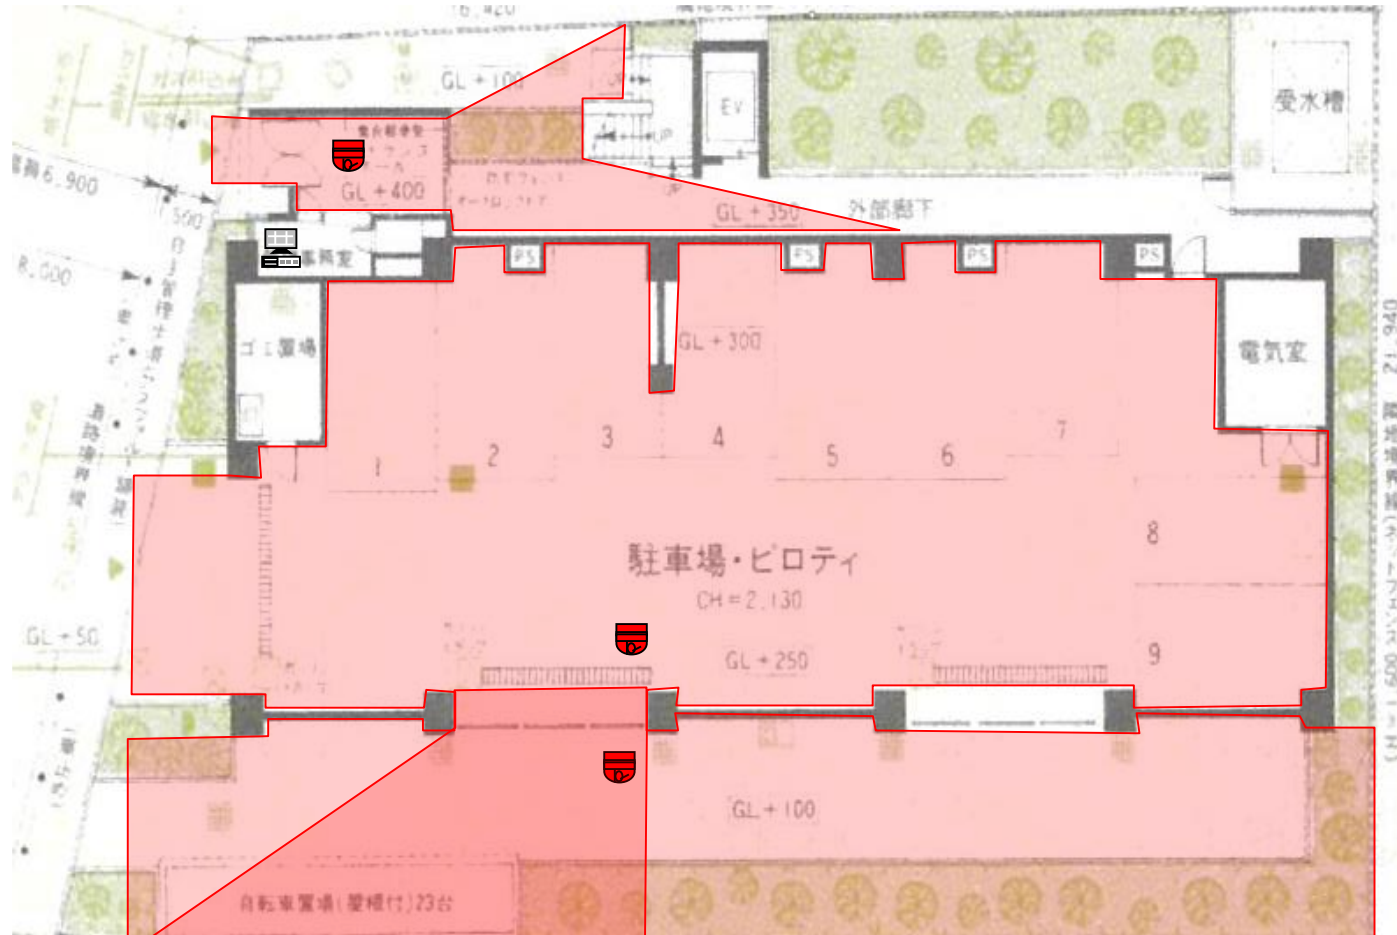
### 全方位カメラを活用したカメラ提案位置【カメラ3台全て全方位カメラ】

- カメラ台数はアナログと同じで、**より死角なく撮影可能！**
- 車両等、対象物との距離が離れ過ぎないため、**証拠精度も落とすことなく撮影可能！**
